Wirkungskontrolle Durchlass Zugerstrasse

Präsenz und Verhalten von Wildtieren vor und nach der faunagerechten Sanierung

Wiesel & Co am Zimmerberg, August 2021

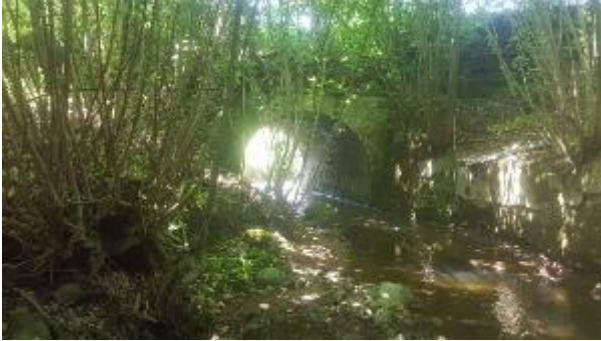
Oberes Portal vor Instandsetzung:

<ul style="list-style-type: none"> - Deutliche Wildwechsel vor dem oberen Portal erkennbar – beidseitig im Ufergehölz bis zur Strasse (Böschungsoberkante) 	<ul style="list-style-type: none"> Lauffläche auf Natursteinen; ausgeprägte Anbindung zum Terrain - Keine Wildwechsel erkennbar (Rodung)
--	---	--

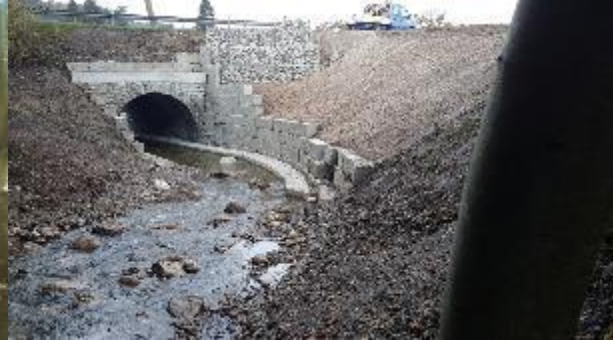
Oberes Portal nach Instandsetzung:

Massgeblich verschlechtert wurde die Deckung durch die Rodung der Gehölze vor allem am oberen aber auch am unteren Portal. Der Sichtschutz gegenüber der Strasse, die Wildwechsel, die Deckung und Unterschlüpfen zum Feindschutz und damit auch die Leitwirkung zu den Laufflächen fehlen sowohl ober- wie unterhalb ca. auf einer Länge von 30m.

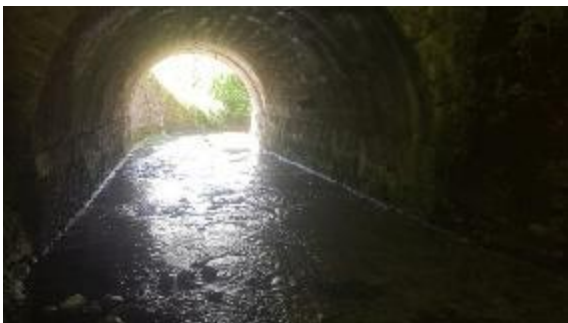
Durchlass vor Instandsetzung:

Der Bogendurchlass, der bei „Niederwasserpegel“ (Abflussgrösse bei mehrheitlich vorherrschenden Bedingungen) auf der gesamten Breite Wasser führt, scheint für die Mehrzahl der Wildtiere schlecht passierbar zu sein.

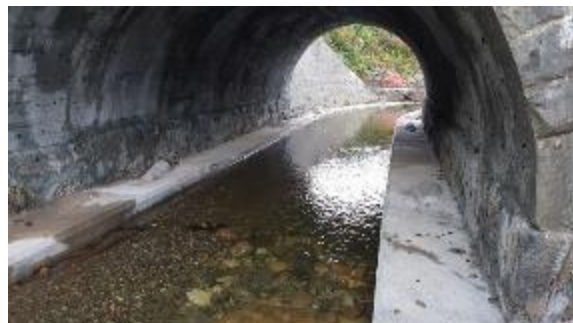
Durchlass nach Instandsetzung:

Den landlebenden Wildtieren werden seit der Sanierung trockene Laufflächen geboten. Dieser Umstand ist aufgrund der Wasserscheue bestimmt positiv, auch wenn alle Arten gut schwimmen können und z.T. sogar Nahrung am Wasser aufnehmen. So z.B. der Iltis, der trotzdem nur einmal am unteren Portal nachgewiesen wurde. Die Laufflächenenden oberhalb des Portals sind mässig gut ans Terrain angebunden, was durch bereits eingesetzte Erosion bedingt sein dürfte.

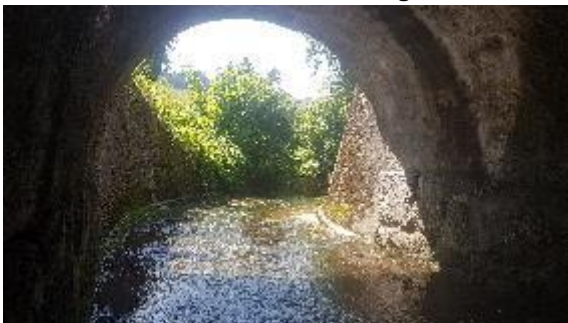
Unteres Portal vor Instandsetzung:

Unterhalb Portal (Terrain, Materialisierung, Vegetation, Spuren)	<ul style="list-style-type: none"> - Beidseitig unüberwindbar hohe Beton-Stützmauern bis Absturz, danach ca. 3m hohe Stützmauern - Künstlicher Absturz der Sohle (ca. 1 m hoch) am Mauerende - Anschliessend rechtsufrig (Gleithang) Weidevegetation - Anschliessend linksufrig (Prallhang) Buschwerk 	<ul style="list-style-type: none"> - Beidseitig unüberwindbar hohe Beton-Stützmauern bis Blockrampe, danach ca. 1m hohe Natursteinmauer - Fischgängige Blockrampe ab Mauerende - Anschliessend rechtsufrig (Gleithang) Weideland - Anschliessend linksufrig (Prallhang) gerodet; Rohboden ohne sichtbare Wiederbegrünung - Beidseitig Betonbankette bis zum Mauerende, anschliessend weitere ca. 30m

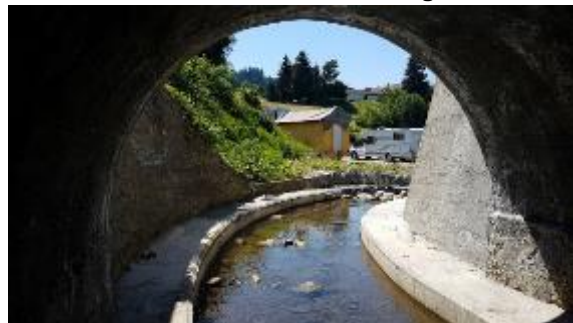
Unteres Portal nach Instandsetzung:

Die Betonstützmauern am unteren Portal müssen für Wildtiere nach wie vor sehr bedrohlich wirken. Begünstigend wirkt wahrscheinlich das nun beseitigte Tosen (und Widerhallen) des künstlichen Absturzes gleich unterhalb. Es ist jedoch anzunehmen, dass sich die Wildtiere die negativen Eindrücke des Durchlasses im Ausgangszustand eingepägt, das Meiden erlernt und dem Nachwuchs weitergegeben haben.

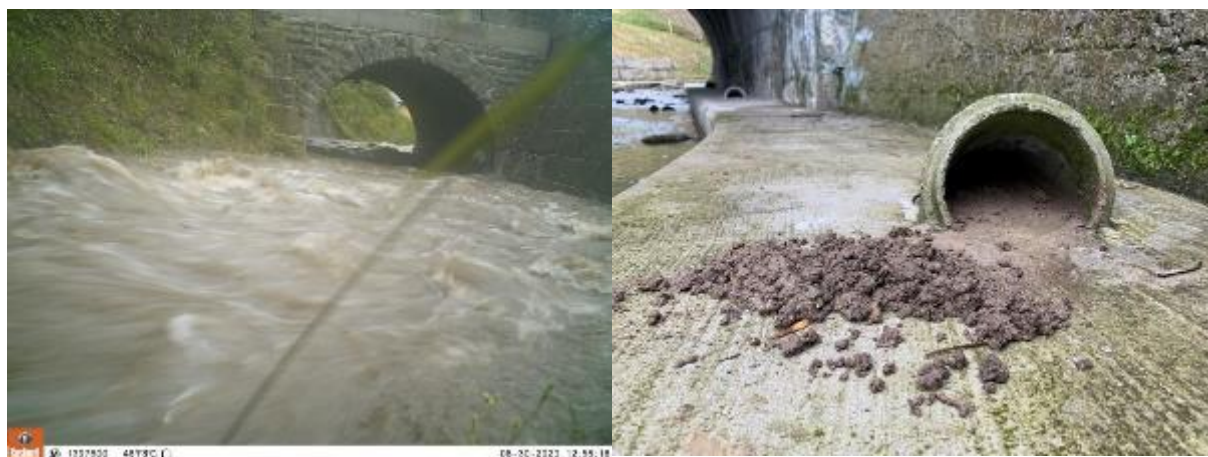
Während den 10 Monaten der Erfolgskontrolle konnten keine Reaktionen von Wildtieren auf die anbetonierten Betonhalbschalen festgestellt werden.

In dieser Zeit wurden die Laufflächen mindestens einmal von einem Hochwasser überschwemmt. Obwohl die Öffnungen auf Seite Unterwasser zeigen, sammelte sich feines Geschiebmaterial in den Hohlräumen. Das Material füllte nicht den ganzen Hohlraum, sondern bildete einen Hügel, der ca. 1/3 der Höhe einnahm. Dabei verblieb auch zuhinterst noch genügend Freiraum, die nach wie vor nutzbar schienen für Kleinsäuger und Kleinraubtiere bis zur Grösse eins Hermelins, ev. auch Iltis.

Die weitgehende Strukturarmut im langen Durchlass birgt für Kleintiere noch immer ein erhebliches Prädationsrisiko (z.B. durch Eulen). Die Unterschlüpfen auf den Banketten weisen mit ca. 7m recht nahe Abstände auf, die Deckungsverhältnisse sind jedoch weit schlechter als unter naturnahen Bedingungen. Die helle Farbe der Laufflächen trägt noch mehr dazu bei, von Feinden entdeckt zu werden.
